De hashtag van Van Baer: een
bouwhistorisch onderzoek bij
Kasteel Slangenburg

Een bonte verzameling telmerken in de kap van Kasteel Slangenburg

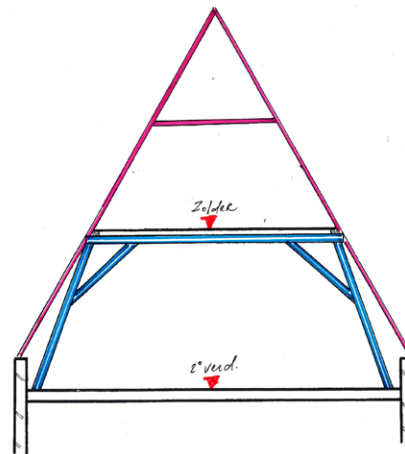
10 Doorsnede over de kap. Het blauwgekleurde spant is een van de 28 dekbalkjukkun van de tweede verdieping. In roze is een van de 56 spanten van de zolder weergegeven. In deze doorsnede rust het zolderspant op de fliering die op vloerhoogte over de spanten van de tweede verdieping heen loopt.

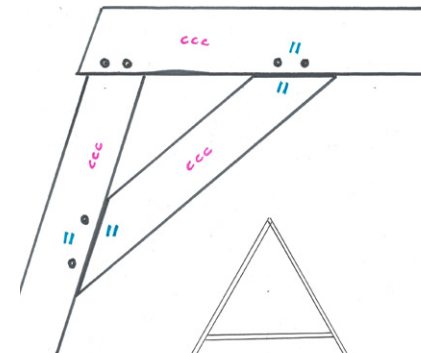
De twee details geven de verschillende nokconstructies weer. Het rechter detail laat die van de nok van de linkervleugel zien (oranje zone). Het linker is het nokdetail zoals dat in de rest van de kap voorkomt.

11 Doorsnede over de kap. Dit is de versie waar de zolderspanten met een schoor worden afgesteund op de spanten van de tweede verdieping. Waarschijnlijk ligt in dit deel van de kap ook een fliering op vloerhoogte. Dit is door de aftimmeringen in de kap niet te zien.

Het detail geeft de twee manieren weer waarop telmerken op de spanten zijn aangebracht. De blauwe II-tjes laten de gepaarde merken zien.

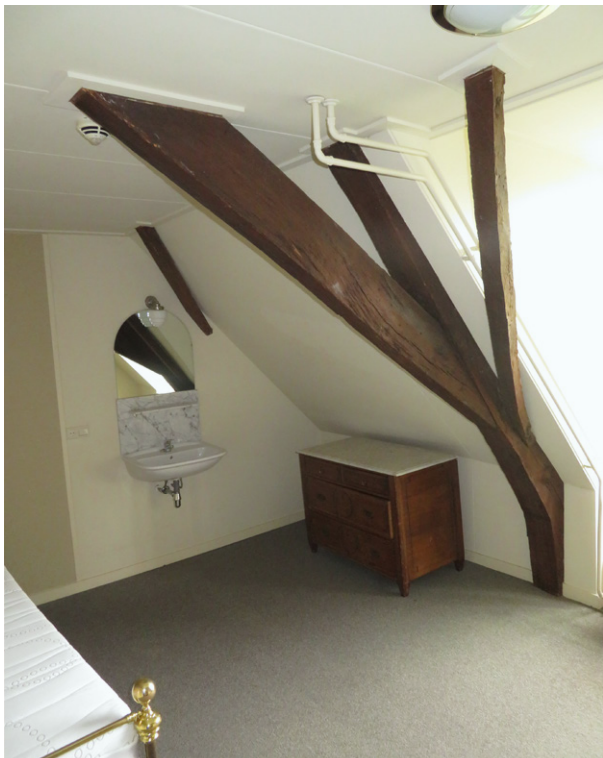
12 Het rechter spantbeen van spant 10. Er verdwijnt veel van de constructie in wanden en plafonds.

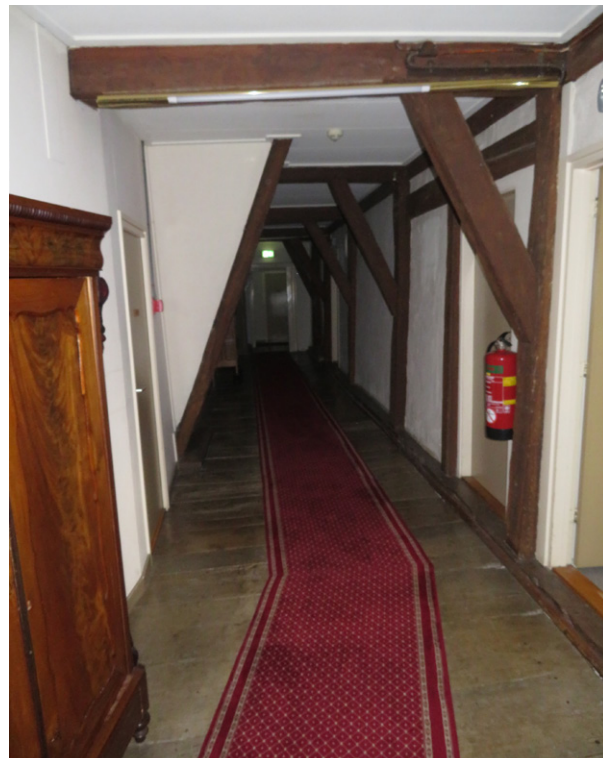
13 De standvinken in de gang van het centrale deel van de kap. De standvinken staan op een balk die over de vloer heen loopt. Langs het plafond loop ook een balk van spant naar spant. De rest van de wand is ingevuld met metselwerk.

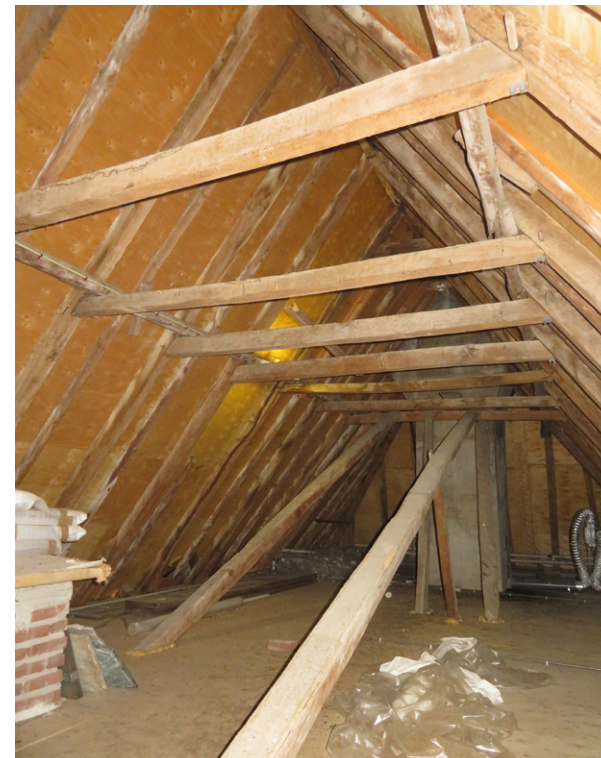
14 De zolderconstructie in de linkervleugel (oranje zone).

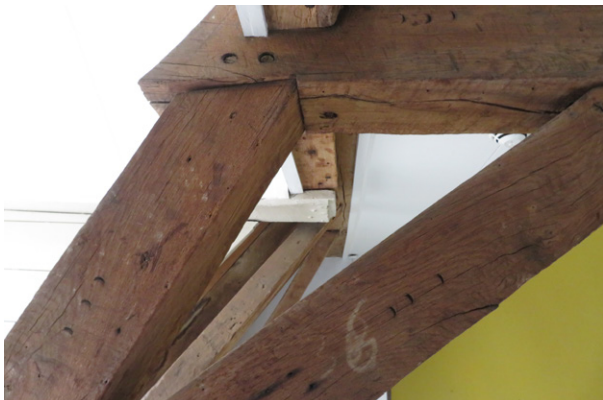
15 De CC-tjes op spant 23 van de tweede verdieping.

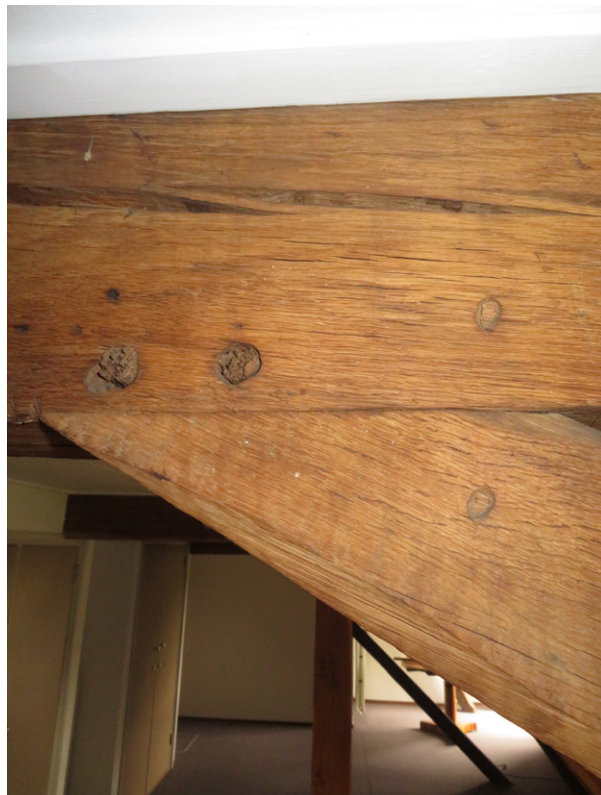
16 De gepaarde eitjes op spant 1 in de rechtervleugel van de tweede verdieping.

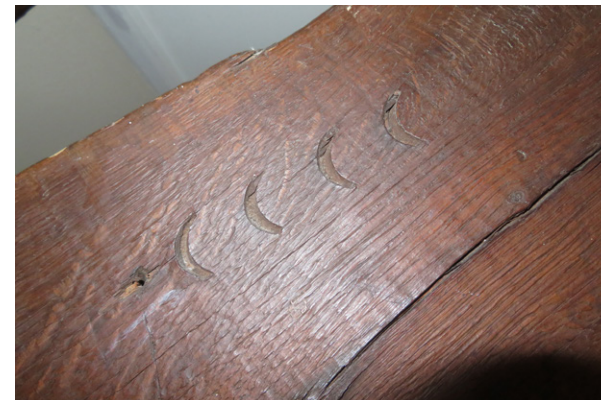
17 Detail van CC-tjes op spant 12 van de tweede verdieping.

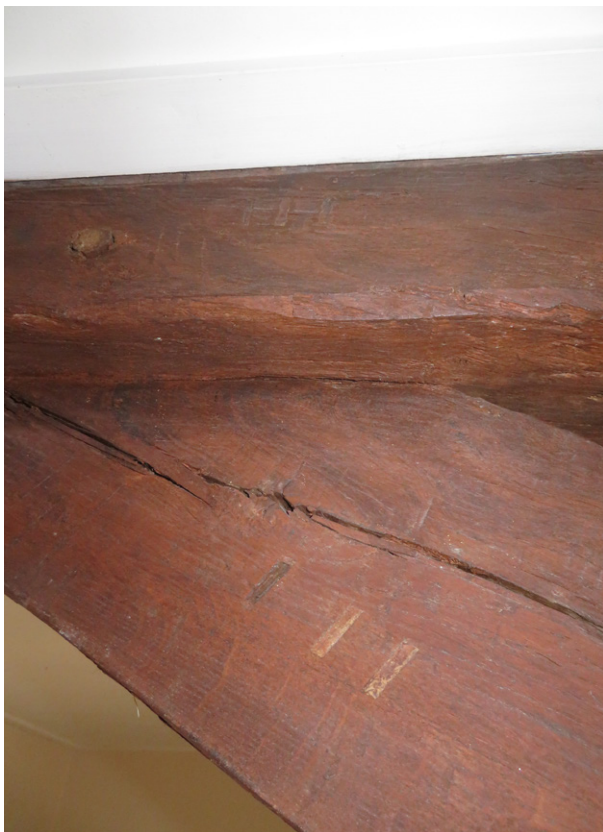
18 De II-tjes op spant 11 van de tweede verdieping. Twee van de drie streepjes zijn dichtgesmeerd, maar ze steken nog altijd duidelijk af.

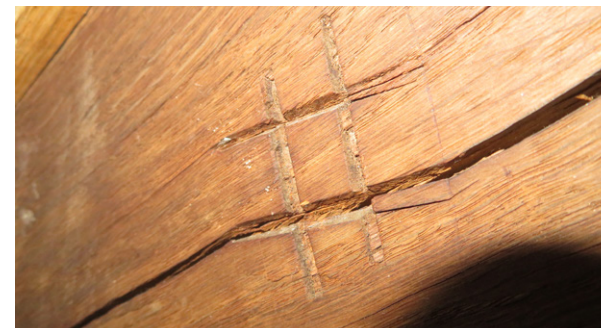
20 De hashtag van Van Baer. Het telmerk op spant 25 van de tweede verdieping.

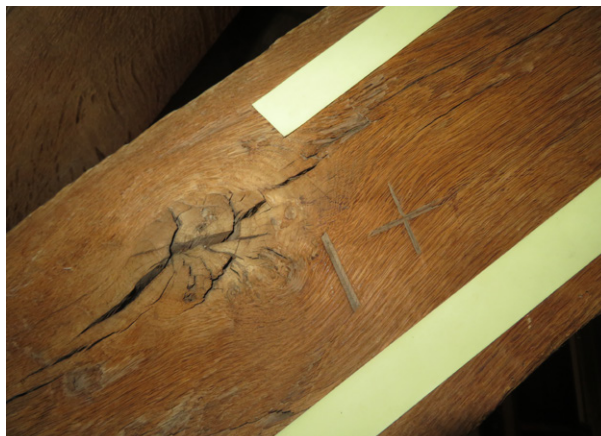
19 Het merk op spant 17 van de tweede verdieping.

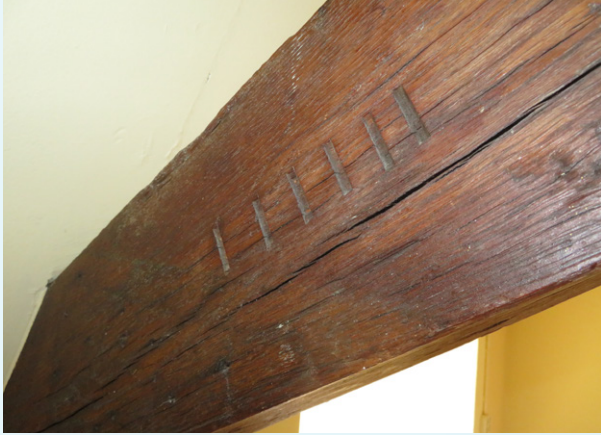
21 Het telmerk IIIII op spant 19 van de tweede verdieping. Is dit hergebruik van de constructie die voor de 3^e bouwfase in het centrale deel van de kap stond?

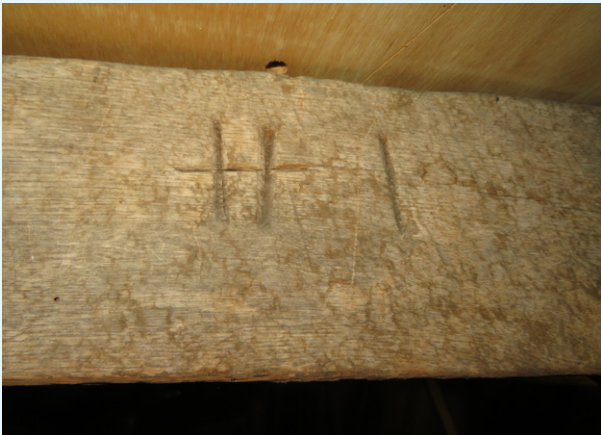
24 Een ander merk in hetzelfde deel van de zolder (oranje zone). Ze passen bij de merken op de spanten 16, 17 en 25 t/m 28 op de tweede verdieping.

- In de oranje zone staat een serie spanten die wat uiterlijk betreft veel samenhang vertoont. De spanten zitten goed, strak in elkaar. De telmerken zitten her en der vreemd verdeeld over de spanten en zijn niet allemaal van dezelfde aard (twee spanten zijn voorzien van CC-tjes en de overige niet). De merken lijken wat betreft aard en vorm erg op die van de tweede verdieping (spantnummer 16, 17 en 21 t/m 28).

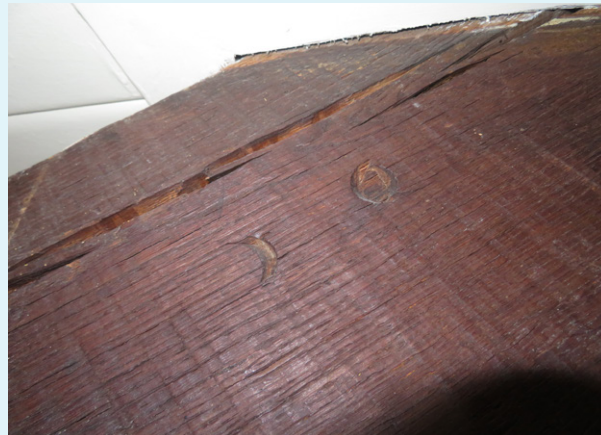
25 Dit merkwaardige merk zit op spant 10 van de tweede verdieping. Is dit een hergebruikt onderdeel waarin de oorspronkelijke CC is veranderd in een eitje (of andersom)? Of is het een vergissing? Elders op het spant komt ook een CC voor. Hergebruik: men heeft een extra C bij het eitje gezet zodat het past bij de nieuwe standvink. Vergissing: beide onderdelen zijn nieuw en een C is per ongeluk in een eitje veranderd.

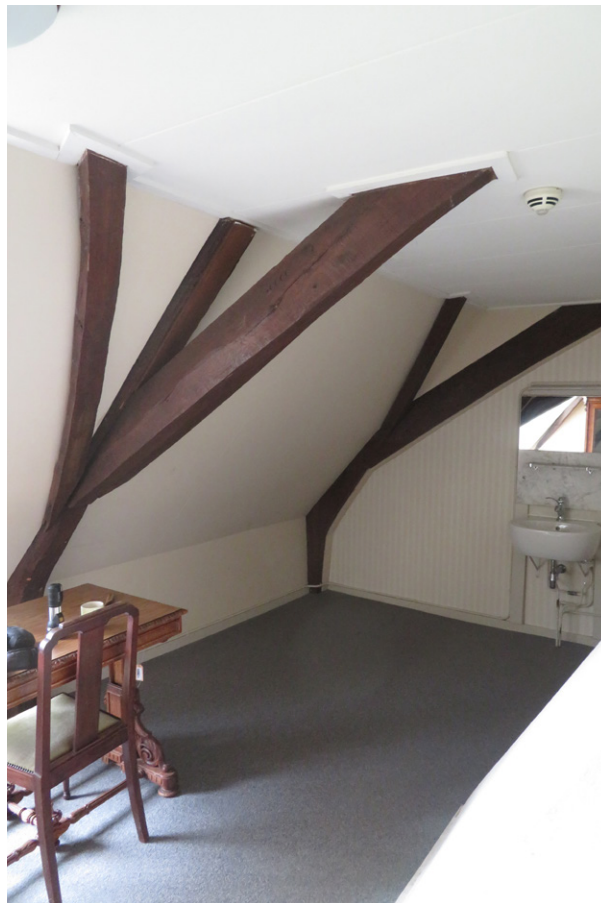
28 De spantbenen van spanten 11 en 12 (voorgrond) van de tweede verdieping.

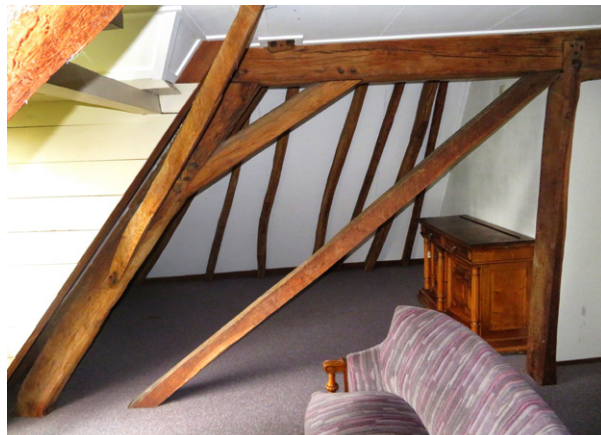
30 De versterking van spant 1 van de tweede verdieping.

Spant 3 lijkt dus bij spant 1 en 4 te horen. De telmerken op deze drie spanten laten immers een gelijkaardige systematiek zien. De spanten waren op een zeker moment te veel aan het vervormen en zijn daarom verstevigd. Spant 2 is in een later stadium nog een keer verstevigd.

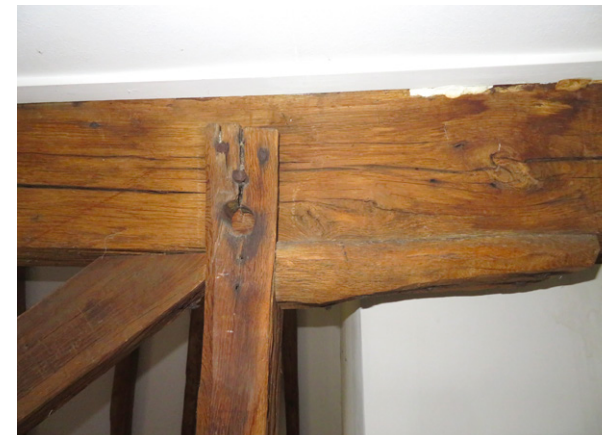
31 Detail van de versterking van dat spant. Hierop is goed zichtbaar dat hier onderdelen voor zijn hergebruikt.

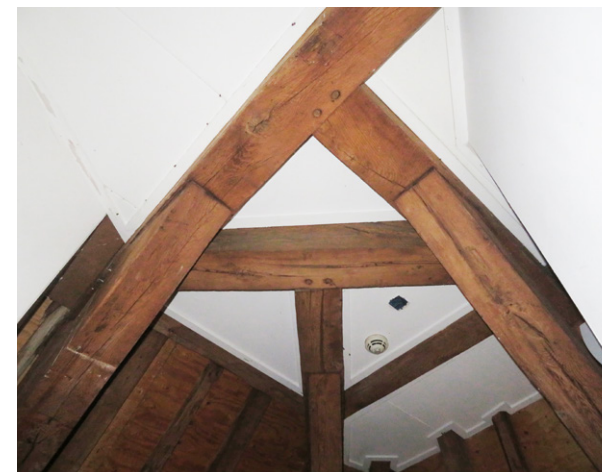
33 Diezelfde ontmoeting.

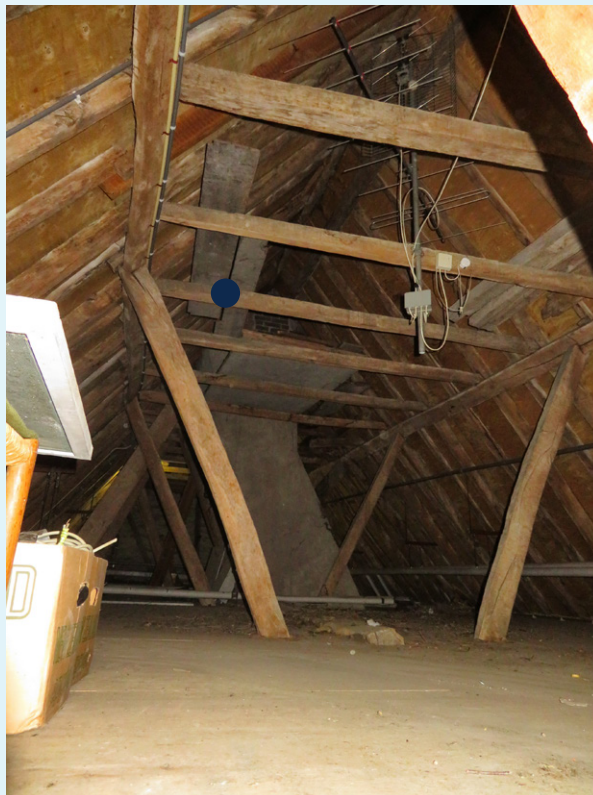
36 Zicht op de roze zone van de zolder.

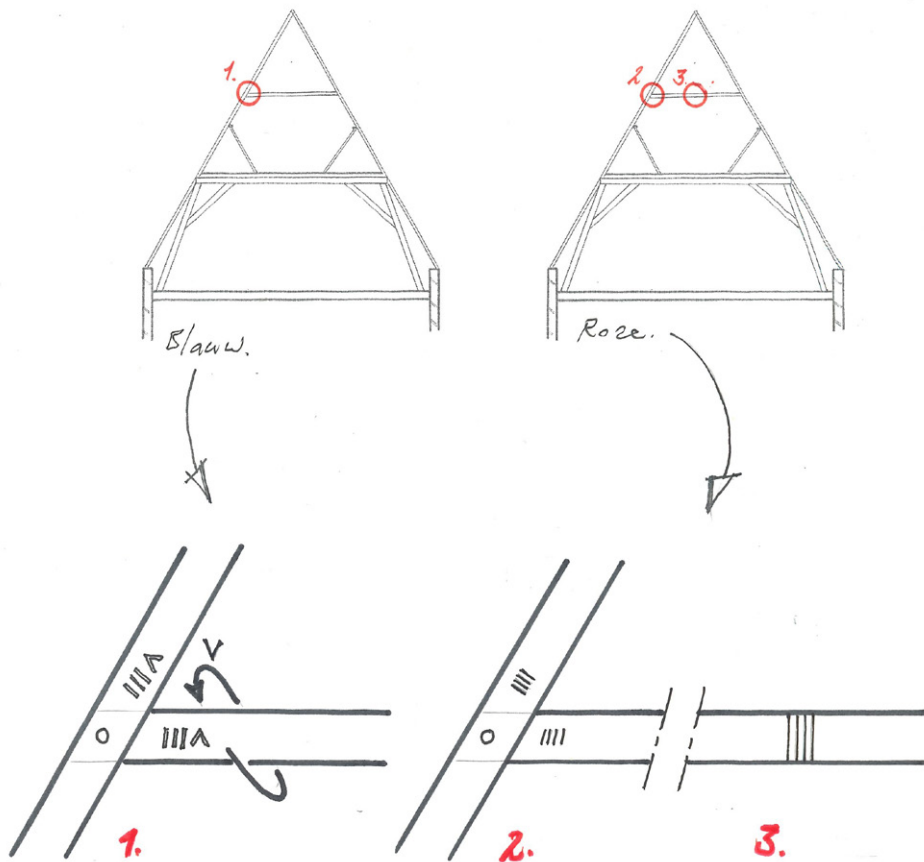
Detail 1: Op de spanten in de blauwe zone zijn aan de zichtzijde grof gehakte telmerken aangebracht, passend bij die van de groene zone. Aan de niet-zichtzijde zijn bij deze spanten andere merken aangebracht. In dit geval een V. Ze zijn minder grof dan de andere merken (zie afb. 41/42 en 43/44).

Detail 2: Op de spanten in de roze zone zijn op de uiteinden van de hanebalk en de sporen gehakte merken aangebracht aan de zichtzijde.

Detail 3: Oeze corresponderen met het gesneden merk op het midden van de hanebalk (zie afb. 45/46 en 47/48).

38 Tekening van de telmerken in de blauwe zone (links) en de roze zone (rechts).

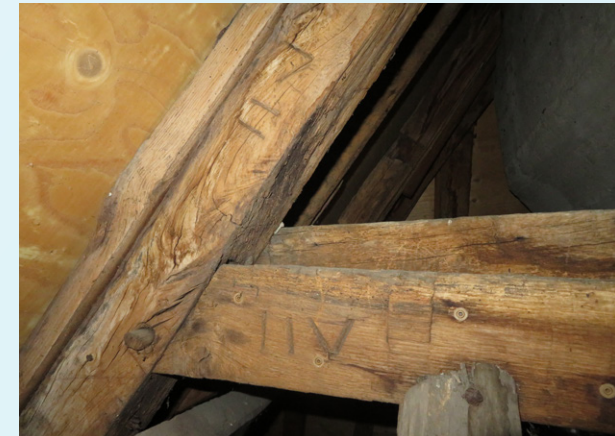
39 Detail van de telmerken op de linkzijde van de spanten in de groene zone.

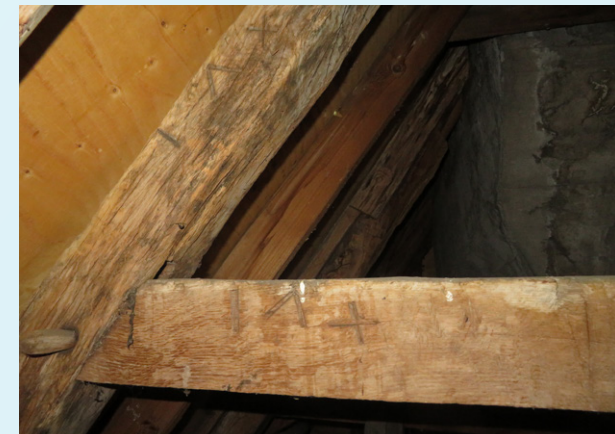
40 Nog een detail van de telmerken in de groene zone.

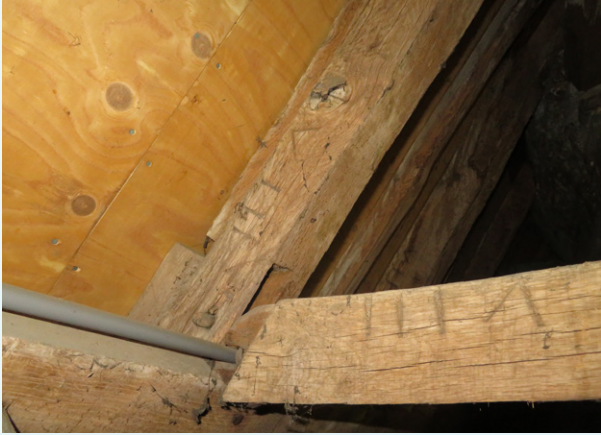
41 Een van de merken op de zichtzijde van de spanten in de blauwe zone.

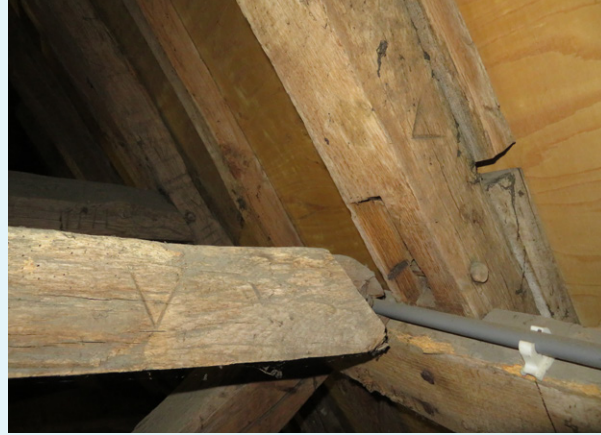
42 Op dit spant is aan de niet-zichtzijde een ander merk aangebracht. In dit geval de V.

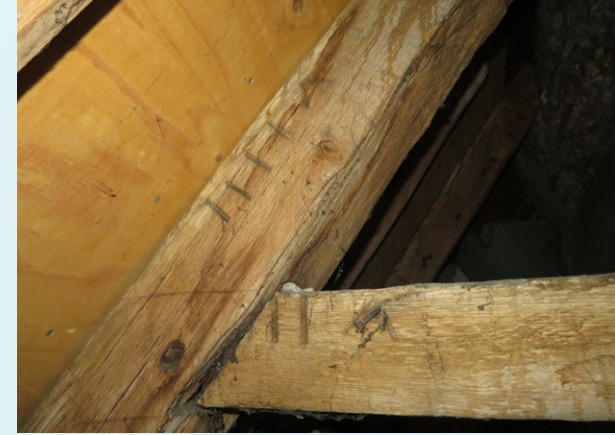
43 Detail van het ingekorte merk op een van de hanebalken in de blauwe zone. Er ontbreken twee II-jes.

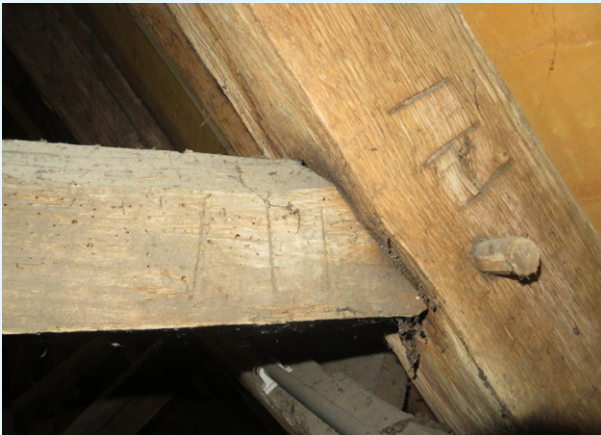
44 Op de niet-zichtzijde van dit spant staat het telmerk III.

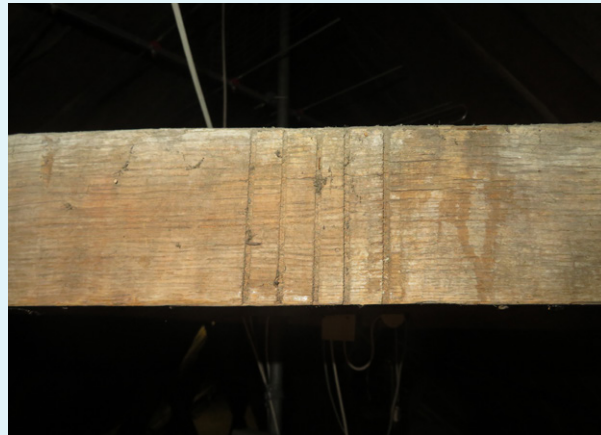
45 Het gesneden telmerk op het midden van de hanebalk van een van de spanten in de roze zone.

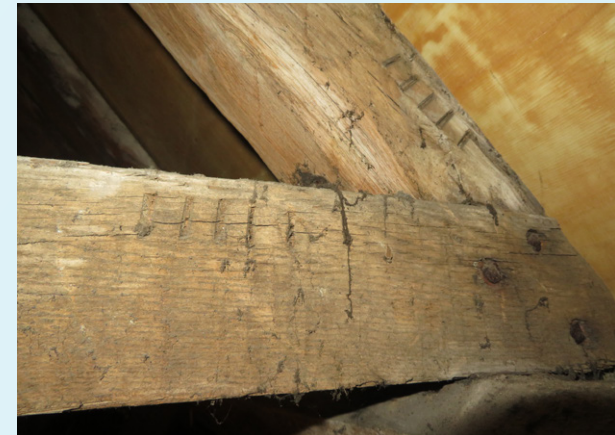
46 Op de uiteinden van diezelfde hanebalk zijn corresponderende merken gehakt. Ze zijn ook aangebracht op de sporen.

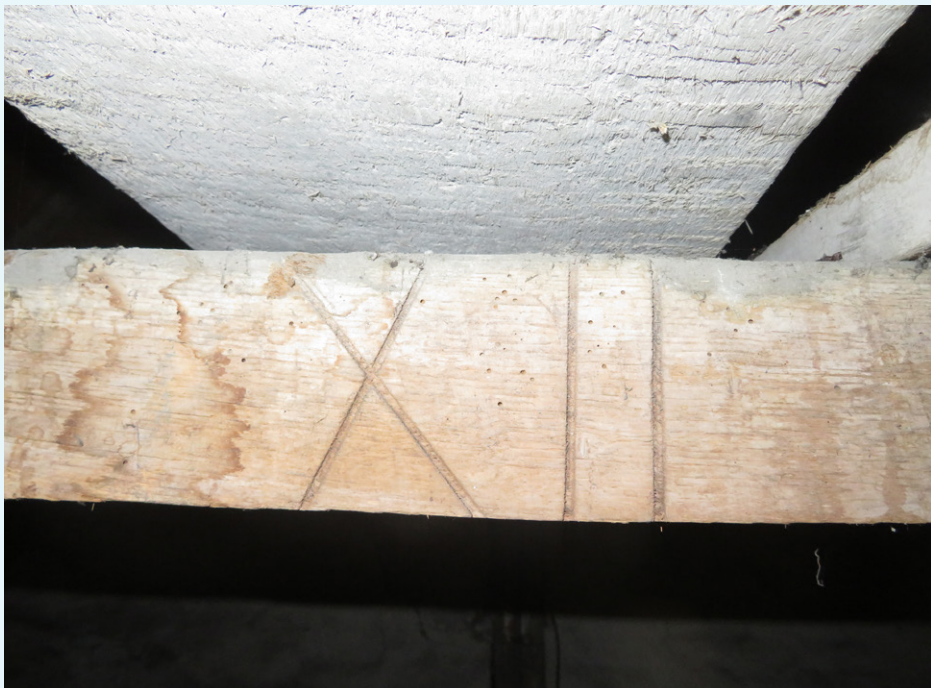
-
- 47 *Hetzelfde principe met merk XII.*
 - 48 *Hetzelfde principe met merk XII op het uiteinde van de hanebalk en het spoor.*
