Een bouwspoor
in Doetinchem

Jeroen van der Werf

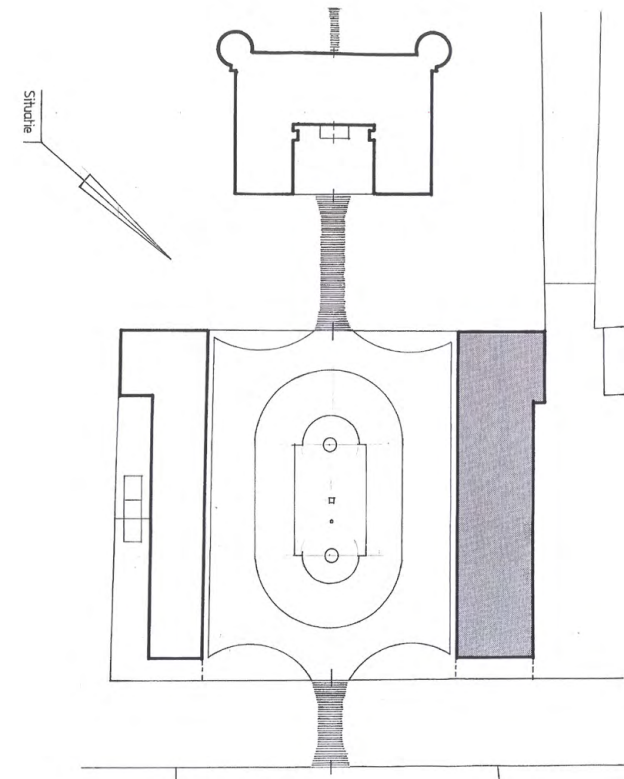
1 *Situatietekening. Het westelijke bouwhuis is met grijs aangegeven.*

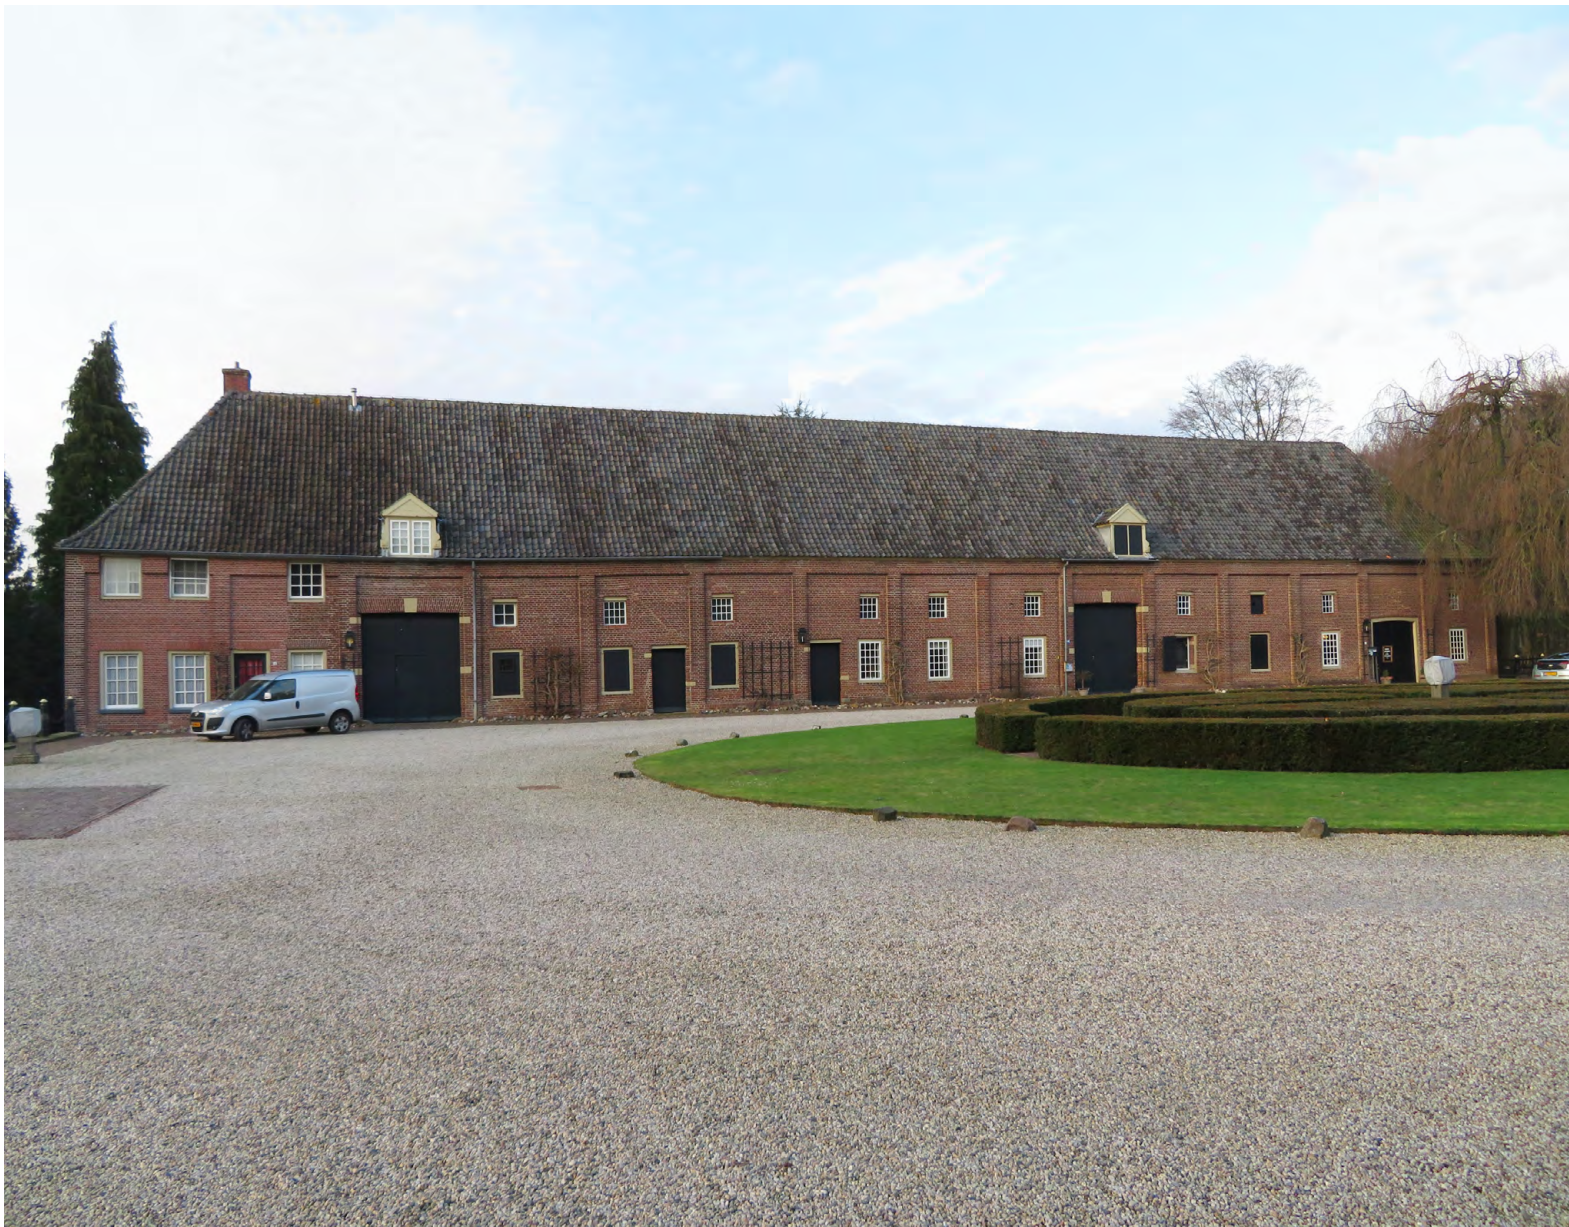
6 *Overzicht van de gevel van het westelijke bouwhuis, 2017.*

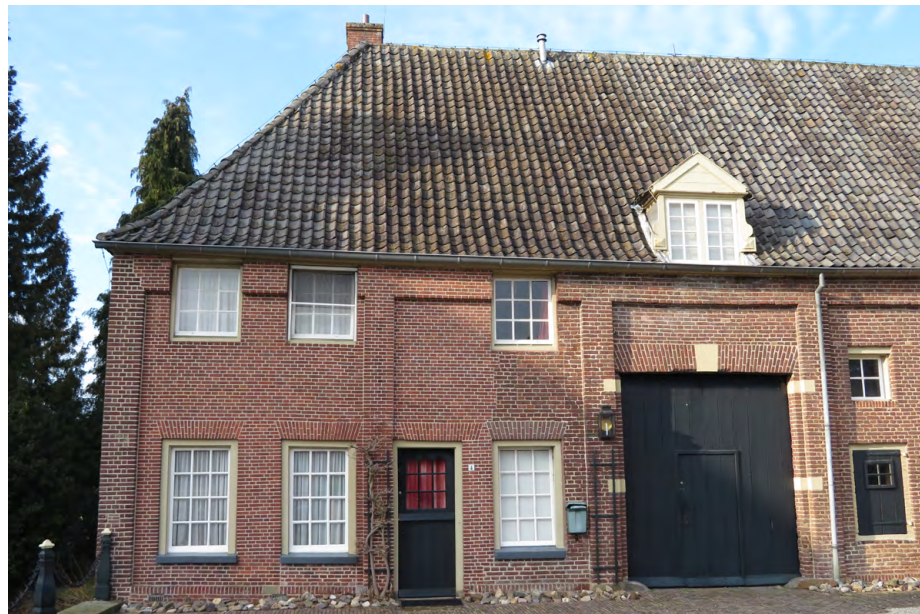
7 Detail van de gevel van het westelijke bouwhuis. Dit is de gevel van de woning. Er is een grote ingreep in zichtbaar. Uitgevoerd in een duidelijk andere steen. De ingreep vond waarschijnlijk rond 1900 plaats en hield geen enkele rekening met de strakke indeling van de rest van de gevel.

17 *Overzicht van een gevelvlak in 2017. De langshevels bestaan uit 15 van deze terugliggende vlakken. Ze worden van elkaar gescheiden door penanten en aan de boven- en onderzijde afgesloten door een band metselwerk. De gevelopeningen zijn binnen deze terugliggende vlakken aangebracht. De woning uitgezonderd, zie afb. 7. Het gaat hier om een ingreep van rond 1900.*

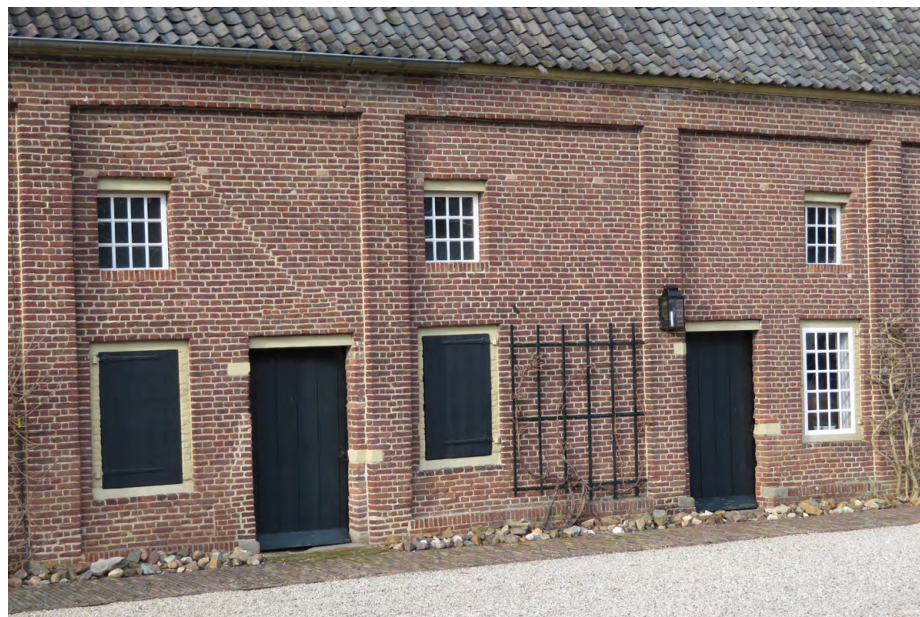
8 Detail van een ander deel van de gevel, dat de oorspronkelijke indeling nog laat zien. Rond de deuren zijn de zandsteenblokken zichtbaar. Rond de gevelopeningen naast de deuren zijn terugliggende kaders aangebracht in het metselwerk. Hierin zijn ook zandsteenblokken aanwezig. Ze vallen volledig weg door het gele schilderwerk dat in de kaders is aangebracht, 2017.

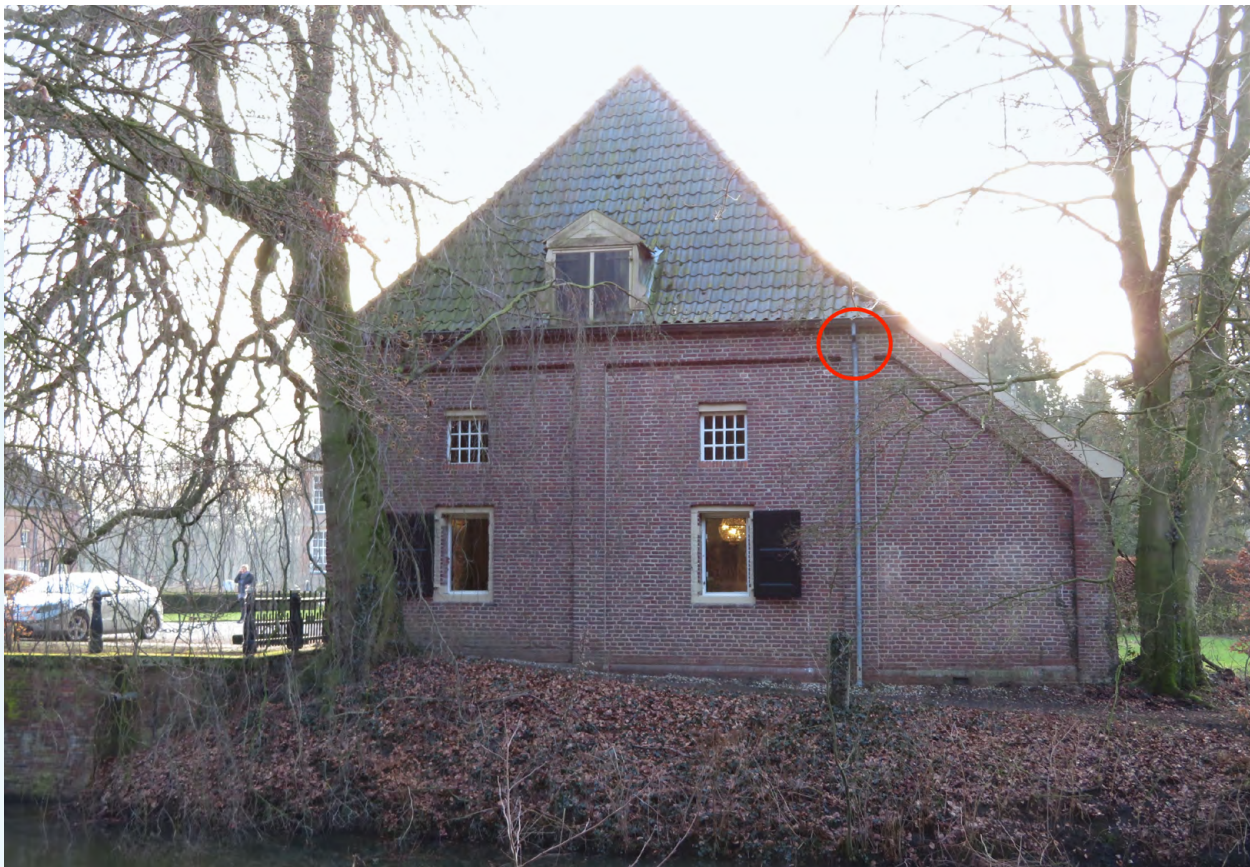
9 De rechter kopgevel van het westelijke bouwhuis in 2017. De derde travee (rechts) is aanmerkelijk smaller dan de andere twee. De cirkel geeft de positie aan van het detail op afb. 10.

Bij de bouwhistorische opname viel meteen op dat het derde travee in deze kopgevel aanmerkelijk smaller is dan de andere twee. In de andere gevels zijn de traveeën onderling allemaal gelijk, dit travee is dus een uitzondering. Op de overgang van het tweede naar het derde travee zijn bovendien veel onregelmatigheden te zien in het metselwerk. De klezoren van de penant lopen in het hoger gelegen metselwerk door. Dit gebeurt in de rest van de gevels alleen bij eindpenanten en niet bij tussenpenanten. Met andere woorden: de penant tussen het tweede en derde travee was ooit een eindpenant. De gevel bestond toen uit twee traveeën. In een latere fase werd er een stuk aan de achterzijde van het gebouw toegevoegd. Men heeft er toen veel aandacht aan besteed om dit op een nette, harmonieuze manier te doen, met gebruik van dezelfde stenen. De metselwerk wand, die nu binnen in de horecagelegenheid van het bouwhuis staat, was toen de achtergevel.⁶ De uitbreiding van het gebouw strekte zich uit over de eerste drie traveeën van de achtergevel en sloot vervolgens aan op het bestaande werk. De rest van het gebouw had van het begin af aan al deze diepte.⁷

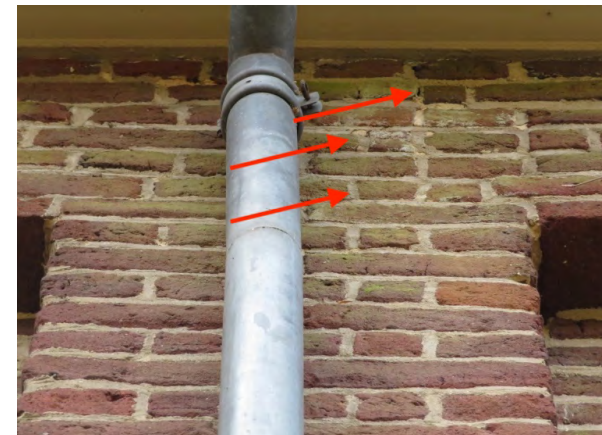
10 Detail van de overgang van de tweede naar de derde travee. De pijlen geven de klezoren aan die vanuit de penant in de bovenste rand van het metselwerk doorlopen. Dit gebeurt alleen bij eindpenanten. Het laat zien dat deze penant ooit een eindpenant was en de derde travee later aan de gevel is toegevoegd, 2017.

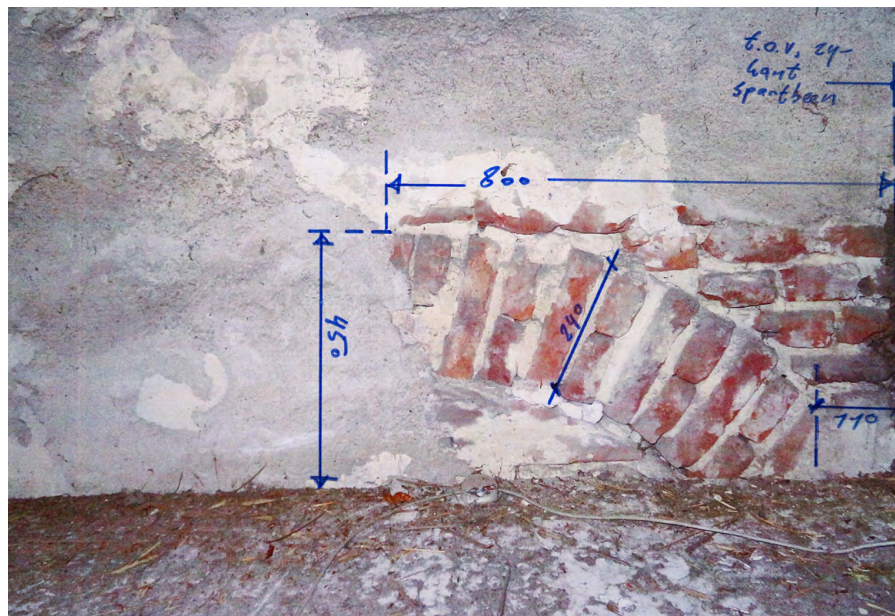
15 Het boogrestant dat bij het bouwhistorisch onderzoek werd aangetroffen, 2017.

De sporadische onregelmatigheden die rond de kozijnen in de gevel voorkomen laten zien dat er wel wat veranderingen hebben plaatsgevonden, maar wijzen niet op een wijziging van dit formaat. Des te vreemder was het dat er aan de binnenzijde van de gevel, boven een van de ramen, restanten van een boog werden gevonden. Dit was tijdens de bouwhistorische opname. Tijdens de renovatie werd duidelijk dat deze bogen ook boven de andere gevelopeningen zitten. Ze tekenen zich af in het stucwerk en op enkele plekken ligt wat metselwerk bloot.

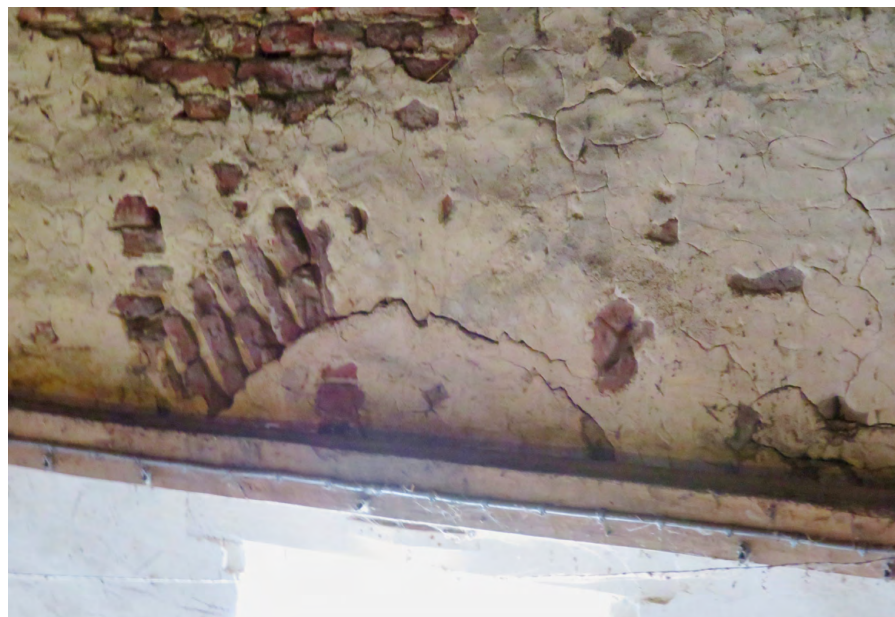
16 Een van de andere bogen zoals die bij de renovatie werden aangetroffen, 2022.

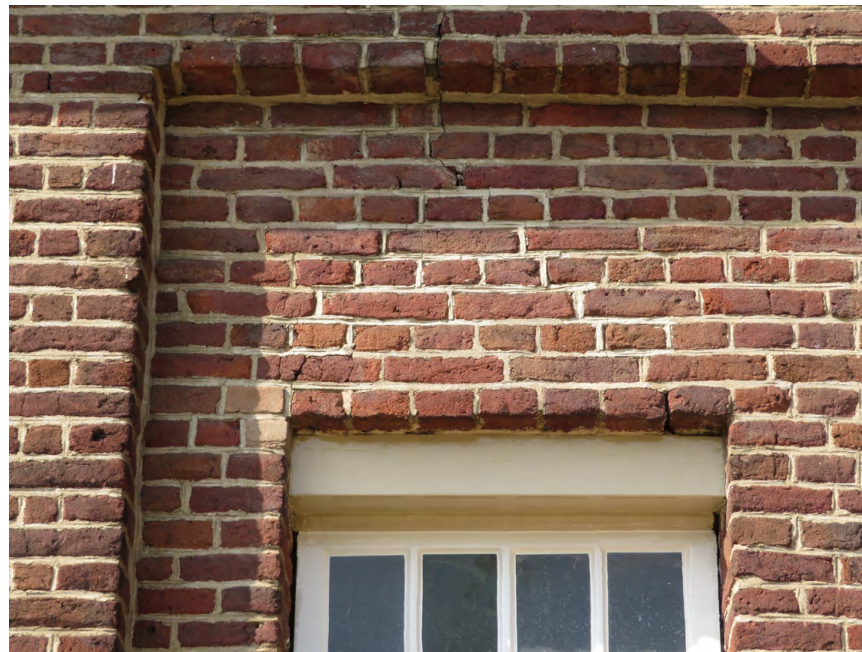
18 *Detail van een van de gevelopeningen in 2017. Aan de binnenzijde ligt hier een boog boven. Aan de buitenkant is niets van de boog te zien. Van sloop- en herstelwerk evenmin.*

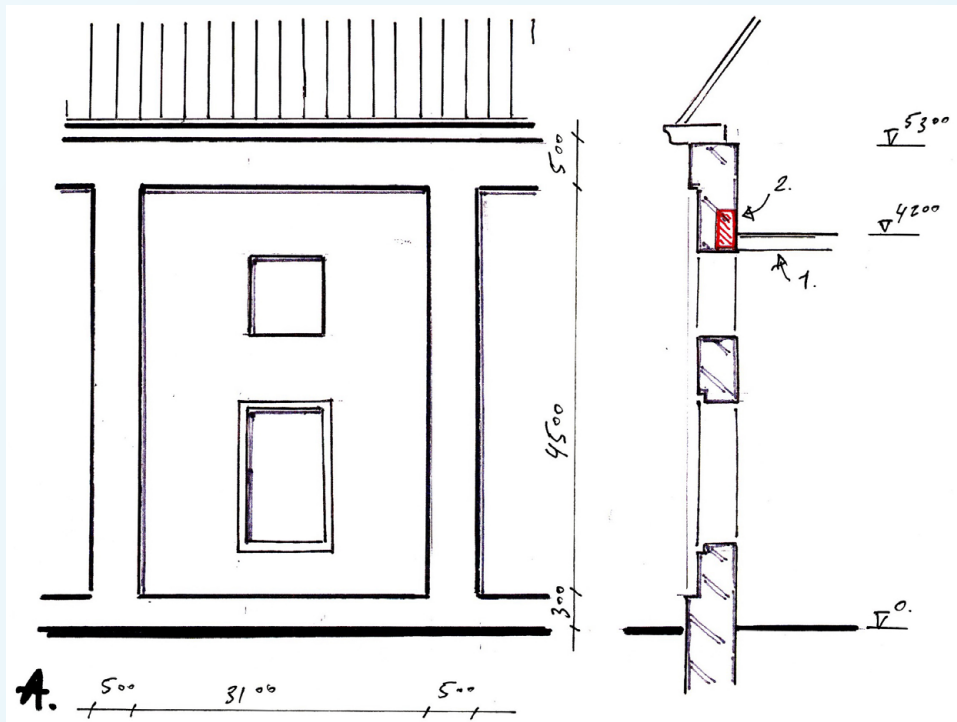
19 Schematisch aanzicht en doorsnede van een gevelvlak. Met rood (2) is de positie van de boog aangegeven. Deze ligt ter hoogte van de verdiepingvloer (1).

Ze zijn in dat geval bedoeld als ontlastingsboog voor het onderliggende kozijn. Ze dragen de belasting, vanuit het metselwerk en de sporen van dekap, af naar de zijkanten van de sparingen. De bogen horen bij de oorspronkelijke opzet van de gevel. Bedoeld als ontlastingsbogen boven een gevelopening, bevestigt hun aanwezigheid ook dat de onderliggende gevelopeningen altijd al op deze plek hebben gelegen en de indeling van de gevel nog in belangrijke mate oorspronkelijk is.

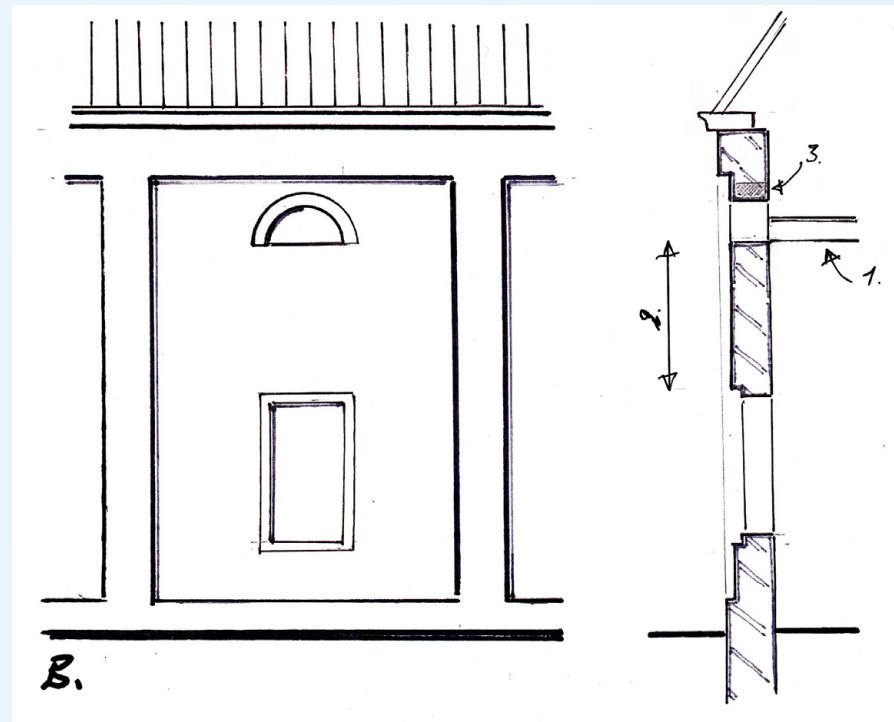
20 Schematisch aanzicht en doorsnede van het gevelvlak, waarin een gevelopening is opgenomen onder de boog, zoals die op de tekening van Jan de Beijer wordt gesuggereerd. Met 1 is de verdiepingvloer aangegeven, met 3 de boog met de onderliggende gevelopening. Hierop is goed zichtbaar dat de verhouding in de gevel niet goed uitkomt in de architectuur en ook niet klopt met de tekening van Jan de Beijer. De maat 2 wordt te groot.

Een schets van een gevelvlak, waarin een raam is opgenomen onder het aangetroffen boogrestant, laat zien dat dit geen logische indeling oplevert. Het raam komt te hoog uit. De positie past niet in de verhoudingen van de gevel. Bovendien komt het raam voor de vloer te liggen. Ook de optie van een groter raam werkt niet goed in de architectuur. Vierkante ramen passen veel beter in de vlakverdeling en het ritme van de gevel. Ook stroken de twee schetsen niet met het gevelbeeld op de tekeningen van Jan de Beijer. Het idee dat de ronde ramen zijn vervangen, waarbij een deel van de boog is behouden, is ook vanuit praktisch oogpunt niet logisch. Het was veel eenvoudiger geweest om de boog volledig te slopen. Er moest immers al het nodige sloopwerk uitgevoerd worden.

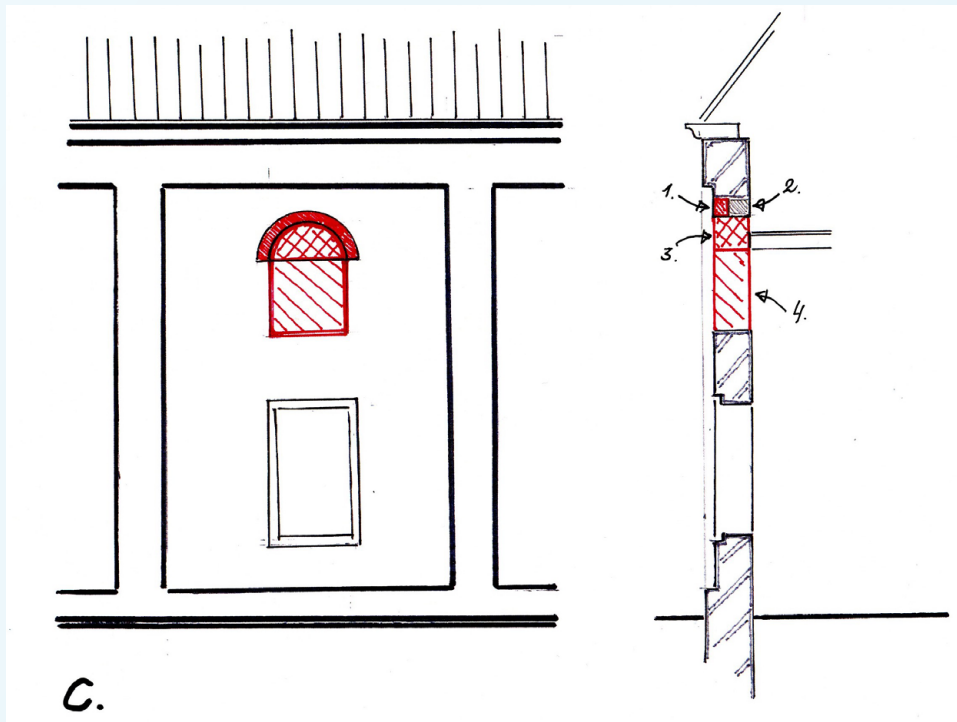
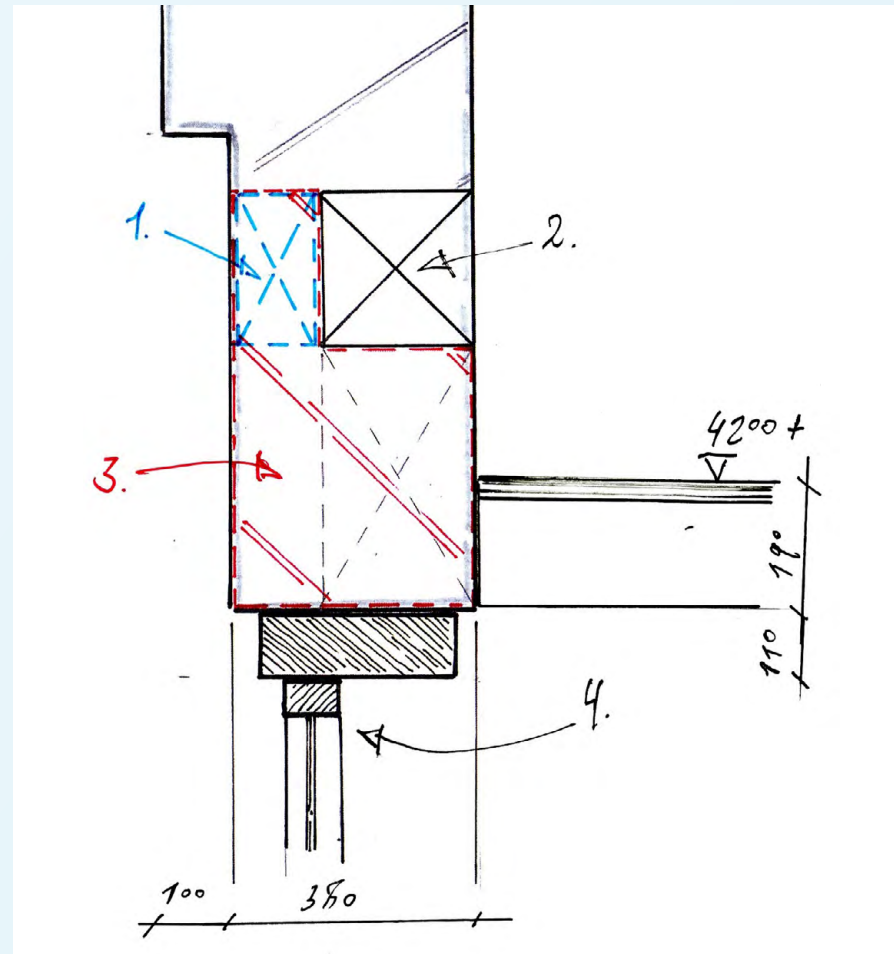
21 Schematische tekening met detail waarin het werk is weergegeven om van de situatie met het ronde raam (afb. 20) naar de situatie met het vierkante raam (afb. 19) te komen. Het buitenste deel van de boog (1) moet worden gesloopt samen met het bestaande kozijn, zodat al-

leen het binnenste deel van de boog overblijft (2). Dan moet er een nieuwe sparing worden gemaakt voor een nieuw kozijn (4) en het geheel weer aangeheeld (3). Het aanheelwerk moet zo worden uitgevoerd, dat het van buitenaf niet zichtbaar is.

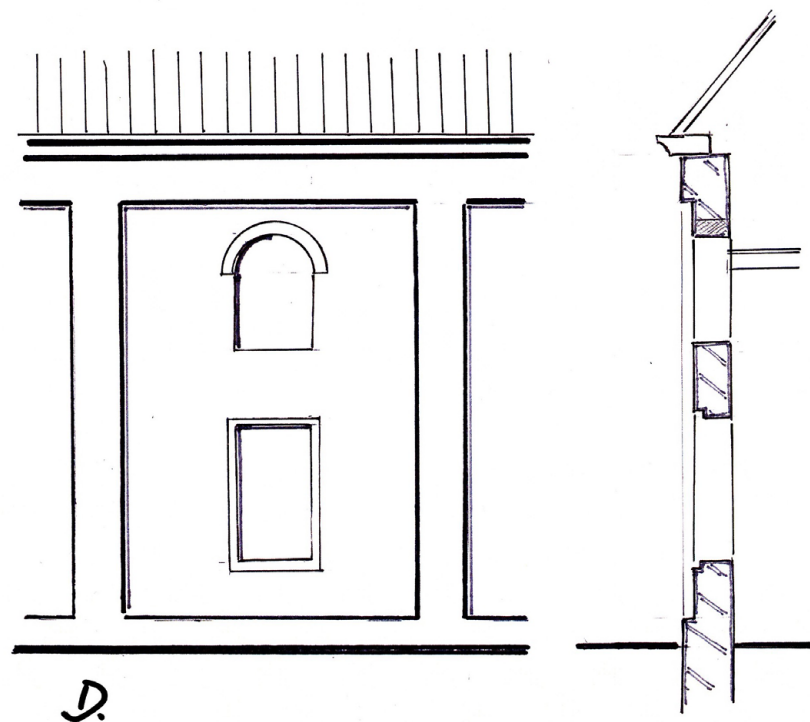
22 Een alternatief is dat het ronde en vierkante raam in eerste instantie gecombineerd waren en de gevelopening verkleind is naar de vierkante. Het is weergegeven in deze tekening. Ook dit geeft geen logischere oplossing in de architectuur of minder werk in de uitvoering.
